Circunstancias de Accidentes Fatales

Trabajador fallece al caer desde techumbre del galpón que estaba reparando

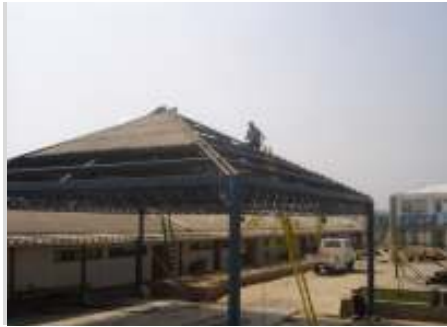
Luego de terminada la faena del día, el trabajador volvió a subir a la techumbre del galpón que estaba reparando, en busca de una herramienta que había olvidado en dicho lugar. Mientras caminaba sobre la cubierta, una de las planchas cedió, originando su caída desde una altura aproximada de 8 metros.

- Inexistencia de vía transitoria de tránsito en cubierta.
- Inexistencia de identificación de peligros y evaluación de riesgos previo a inicio de actividad no rutinaria y de alto riesgo como es la reparación de techumbre.
- Trabajadores no informados respecto a riesgos, medidas preventivas y métodos de trabajo correctos asociados a faena de reparación de techumbre (Obligación de Informar, D.S. 40 - Ley N° 16.744).
- Deficiente control de acceso a áreas críticas de trabajo (techumbre).

- Instalar vías transitorias de tránsito en cubierta.
- Al realizar reparaciones de techumbre o trabajos en altura, la empresa debe:
 - a) Identificar y evaluar riesgos asociados al trabajo con el fin de definir controles operacionales para cada etapa de ejecución de tarea.
 - b) Establecer procedimiento de trabajo seguro e instruir a los trabajadores acerca de los riesgos, medidas preventivas y método de trabajo correcto.
 - c) Mantener accesos restringidos a sector de trabajo.
 - d) Disponer de dispositivos de protección anti-caídas.
